华北地区某加油站地下水土污染调查研究

赵德刚,赵亮,田西昭,梁爽,单强(河北省环境地质勘查院,河北石家庄050021)

Investigation of soil contaminated groundwater in a gas station in North China

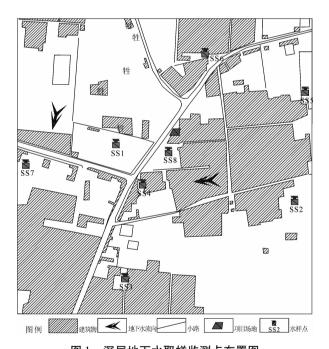
图 1 深层地下水取样监测点布置图

根据对地下水监测点的分布及水质监测结果认为造成调查区内地下水污染的原因主要有两类。其一为区域性的地下水污染。主要根据 SS7、SS2、SS3、SS5、SS6 位于污染场地的上游或较远区域,污染场地不会影响到该区域。但水质化验结果表明:该区域氯化物、氟化物、总硬度、溶解性总固体、COD_{Mn}、硝酸盐氮、亚硝酸盐氮、铁、锰和挥发酚类仍存在超过《地下水质量标准》(GB/T14848 - 93)中Ⅲ类标准限值的现象。其二为加油站成品油泄露事

根据深层水水质化验结果可知,调查区内的各种污染因子的浓度最高值均位于加油站场地以外的区域,加油站下游最近处的两眼监测井各种污染物浓度均较低或未出现污染迹象,因此可以说明调查区内深层地下水污染因子的超标的现象与加油站成品油泄露事件无关。

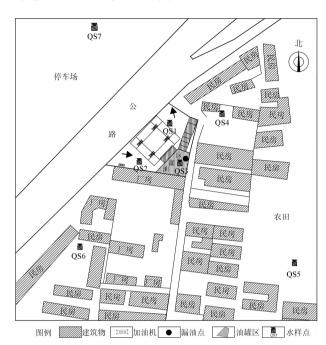
图 2 浅层地下水取样监测点布置图

根据浅层水水质化验结果可知,各类污染因子 的污染晕中心均处于加油站站区内,说明调查区内 浅层地下水水质超标现象,主要是由加油站成品油 泄露事件造成的。其污染范围主要分布在加油站场 区内,加油站以外地区影响程度较小。

调查区浅层地下水对该地区产生的健康总风险 值在 8.21 × 10⁻¹⁰ ~ 3.17 × 10⁻⁴ 之间。其中大于美 国环境保护署人体健康风险建议值(10⁻⁶)的点位为 QS1 和 QS2 点,其全部位于加油站站区内。另外大于美国环境保护署对污染场地修复时认为所能承受风险水平 10⁻⁴的上限的点位为 QS3 点,也位于加油站站区内。加油站场地以外各点均小于美国环境保护署人体健康风险建议值(10⁻⁶)。综上所述,调查区内的加油站站区内的浅层地下水亟需开展地下水环境修复治理工作。

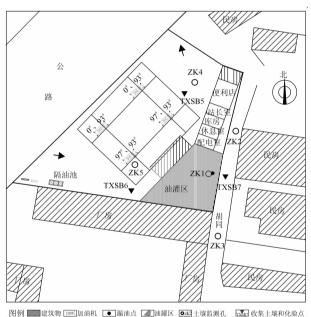
图 3 十壤取样监测点布置图

对于本场地内土壤污染最重的 ZK1 孔,其污染 物质检出率也是最高的,有环芳烃总量、芴、菲、荧 蔥、苯并[a]蔥、屈、苯并[b]荧蔥、苯并[k]荧蒽、苯 $\mathcal{H}[a]$ 花、二苯 $\mathcal{H}[a,h]$ 蒽、茚 $\mathcal{H}[1,2,3-cd]$ 花、苯 并[g,h,i] 花、花、挥发性石油烃和甲基叔丁基醚共 计 16 项检出率超过了 20%, 而对于 ZK2、ZK3、ZK4 和 ZK5 各孔内的各种污染因子检出率均小于 1%。

同时根据收集加油站土壤污染实验室测试数据 可知,在距泄露点3.3 m处,土壤污染在11.5 m深 度处有检出,而在19.5 m深度处未检出。距离大于 5.0 m 的钻孔均未检出各种污染物。结合本次地球 物理勘探结果验证,最终确定加油站成品油泄露造 成的主要土壤污染范围为:以泄露点中心为圆心,以 5.0 m 为半径的圆形,向下延伸约 15 m 的柱状范 围。

将土壤污染健康风险评价模型评价参数值输入 MMSOILS 模型中,计算得到加油站场地的土壤污染的健康风险值在 2.4~1.6×10⁻³之间,其中 ZK1 孔处健康风险值最大为 2.4,ZK4 孔处健康风险值最小为 1.6×10⁻³。在实施监测的 5 个钻孔中,以ZK1钻孔的污染风险为最高,其余各孔各类污染风险程度相对较低。这说明漏油事件对场地内土壤的污染主要集中在漏油点附近,目前对周边土壤的影响较小。

场地土壤污染对该地区产生的健康总风险值最大为 2.4,远远大于美国环境保护署人体健康风险建议值 10⁻⁶,也超过美国环境保护署对污染场地修复时认为所能承受风险水平 10⁻⁴的上限。因此,目前污染场地按照致癌风险评价,处于急需环境专项治理的阶段。
