某拱坝下游坝面渗漏成因及其处理方式研究

摘要: 对某拱坝下游坝面出现渗漏的原因进行分析, 以期为大坝防渗处理提供依据。基于大坝安全监测系统的实测数据, 分别研究了大坝变形、工程质量缺陷以及低温高水位不利荷载对坝体渗漏的影响。结果表明: 低温高水位工况下, 坝体水平施工缝张开并贯穿上、下游可能是大坝渗漏的主要原因。建议在冬季低温时期将库水位放置于 1 688 m 高程以下, 并采用非水溶性聚氨酯(氰凝)化学灌浆法对贯穿性裂缝和渗水部位的水平施工缝进行处理。研究的成果可为类似工程问题提供一定的参考。

Research of leakage causes and its treatments at an arch dam downstream

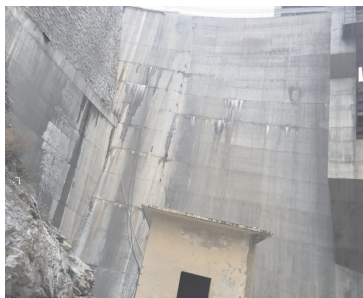
图 2 大坝右岸下游面渗漏现状图

该拱坝在冬季低温时期, 坝体下游面出现了多处沿水平施工缝的渗漏点, 并伴有泌钙现象。经现场观察, 拱坝下游表面共有 12 处渗漏点, 主要集中在大坝廊道 (1 688.0 m 高程) 以上的拱端附近, 渗水流速较小, 坝面湿润, 大坝渗漏现状如图 2 和图 3 所示。

(1)混凝土质量较差,坝体水平施工缝处理不当,导致出现层间薄弱面。

(2)低温高水位工况使上述薄弱面开裂,形成以纵贯上下游的渗漏通道。

缝可采用环氧砂浆进行嵌缝修补,对贯穿性裂缝和渗水部位的水平施工缝进行化学灌浆处理,灌浆宜

选用氰凝材料。

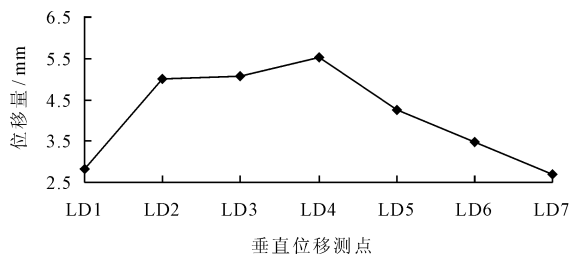
图 4 大坝垂直位移极大值分布图

由图 4 可知, 大坝垂直位移最大下沉量为 5.52 mm, 发生在河床坝段的 LD4 测点, 大坝河床段垂直位移较两岸要大, 这也符合大坝沉降的一般规律, 相邻坝段测点垂直位移相差较小, 未发生突变, 表明大坝未发生不均匀沉降。由图 5 可知, 大坝上、下游方向水平位移最大为 13.42 mm, 其变形值在允许变形

值 ± 30 mm 以内。上述结果表明,拱坝的水平位移和垂直位移都变化不大,拱坝稳定,坝体沉降较均匀,从而说明,坝体沉降和水平位移不大可能是结构出现贯穿性裂缝的原因。

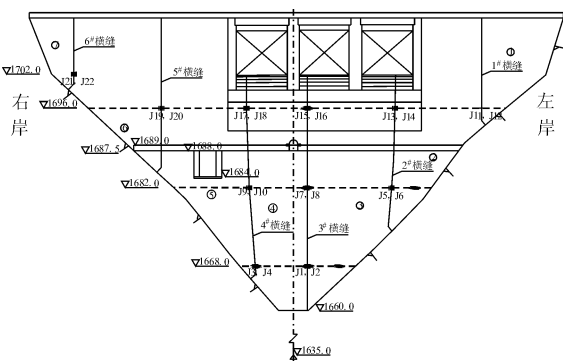
图 6 大坝测缝计布置下游立视图

大坝在各横缝的上下游侧布设有测缝计,以监测横缝开度,图 6 为大坝测缝计布置下游立视图。对测缝计各测点建立统计模型进行回归分析。

根据统计模型分离得到的 2014 年各分量结果见表 1。从年变幅分离结果看,温度对横缝开度的影响比较显著,温度分量占横缝年变幅的 70%~90%;水压对横缝开度有一定的影响,横缝开度年变幅中水压分量均在 30% 以下。

横缝开度主要受温度变化的影响,低温季节坝体混凝土收缩,横缝受拉,测值较大,而高温季节坝体混凝土膨胀,横缝受压,测值较小。横缝开度最大值一般出现在每年的 12 月至次年 1 月份,最小值一般出现在每年的 6~8 月份。表 2 是各横缝测缝计测点分别在典型高温日(1704.80 m,2014-07-21)与典型低温日(1708.05 m,2015-01-30)的大坝横缝开度测值的对比。由表 2 可知:在水位相近情况下,低温时期横缝开度测值明显大于高温时期的测值。

(2) 更换失效的坝体横缝测缝计,必要时增加横缝测缝计的数量,并在水平施工缝等易开裂部位布设测缝计。

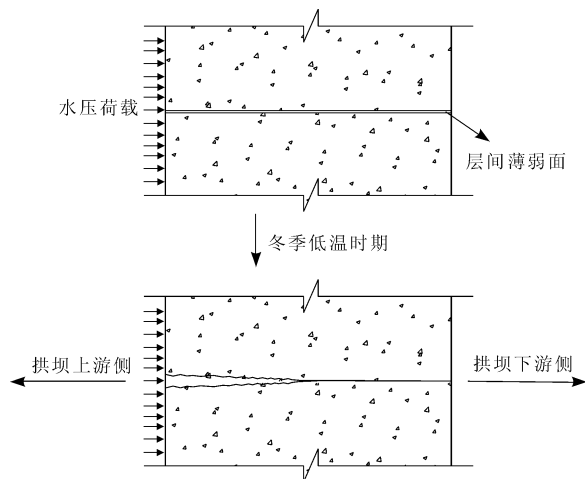
图7 混凝土冬季低温时期开裂示意图

大坝蓄水运行后,高水位使坝顶向下游变形,在冬季低温时期,因库水温度变化滞后于气温,坝体下游侧温降超过上游侧,坝顶也向下游方向变形,两者都使坝体梁向上游一侧呈受拉状态^[11]。上游库水升高时坝体上抬,大坝垂直位移减小,导致因低温状态下混凝土收缩变形而产生的缝隙不能有效闭合,该组合工况为大

坝漏水量增加创造了有利条件。大坝上游面有水平施工缝存在,其可能因低温状态下缝的开度变大,水位在这些缺陷之上导致上下游面贯通而形成渗漏,图7为冬季低温时期混凝土开裂示意图。
