# 白鹤滩水电站左岸地下厂房围岩破坏研究

## Study on damage mechanism of surrounding rock at the underground powerhouse of Baihetan hydropower station

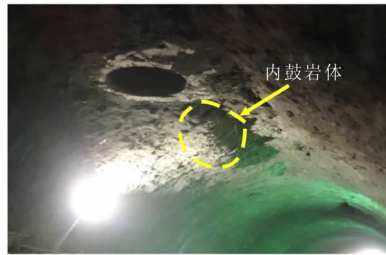
(a) 4#机组顶拱内鼓

图3为发生于6#机组上游 $K15+190$ 顶拱第一层开挖期间的片帮现象,该处岩体完整,无渗水,图3显示,片帮坑呈浅坑状,脱落分离岩体大致呈现片状。

在顶拱开挖结束后,发现整个顶拱上游不少部位出现外鼓现象,呈驼峰状,规模不等,半径1~10 m均有,突出部分最大变形值高达1 m,主要分布于主厂房上游顶拱至拱座部位。部分边缘与混凝土交界处无裂缝,如图3(a)所示;部分外鼓严重,随着时间的推移,鼓出部分混凝土开裂岩体外凸,并且其中心混凝土开裂线走向约为 $N50^{\circ}E$ ,倾向上游,与主厂房大部分裂隙走向一致,其中4#机组顶拱如图3(b)所示。
