# 白鹤滩水电站左岸地下厂房围岩破坏研究

## Study on damage mechanism of surrounding rock at the underground powerhouse of Baihetan hydropower station

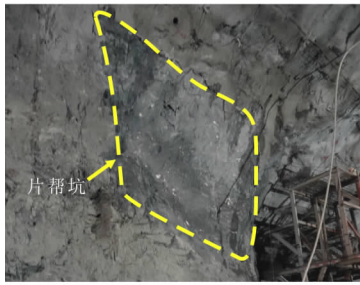
图2 6#机组段上游片帮

在开挖完成后数小时内,顶拱部分陆续出现不同程度的片帮、剥落,如图2所示。主厂房、主变室以及尾水管道均有分布,主要分布在主厂房顶拱、上游拱肩及拱座,厚度介于3~10 cm之间,少数大于10 cm,其中小于3 cm的主要为片状;大于3 cm的

为板状,随着支护工作的进行,片帮现象逐渐减少,但仍然不时发生。

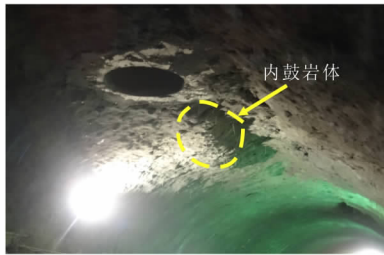
图3为发生于6#机组上游K15+190顶拱第一层开挖期间的片帮现象,该处岩体完整,无渗水,图3显示,片帮坑呈浅坑状,脱落分离岩体大致呈现片状。

在顶拱开挖结束后,发现整个顶拱上游不少部位出现外鼓现象,呈驼峰状,规模不等,半径1~10 m均有,突出部分最大变形值高达1 m,主要分布于主厂房上游顶拱至拱座部位。部分边缘与混凝土交界处无裂缝,如图3(a)所示;部分外鼓严重,随着时间的推移,鼓出部分混凝土开裂岩体外凸,并且其中中心混凝土开裂线走向约为N50°E,倾向上游,与主厂房大部分裂隙走向一致,其中4#机组顶拱如图3(b)所示。

(a) 4#机组顶拱内鼓

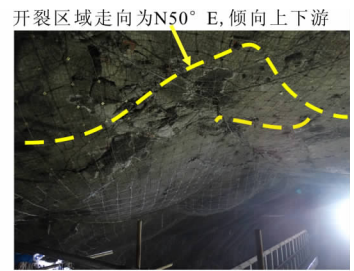
(b) 副安装厂房围岩开裂内鼓

图3 主厂房顶拱内鼓破坏

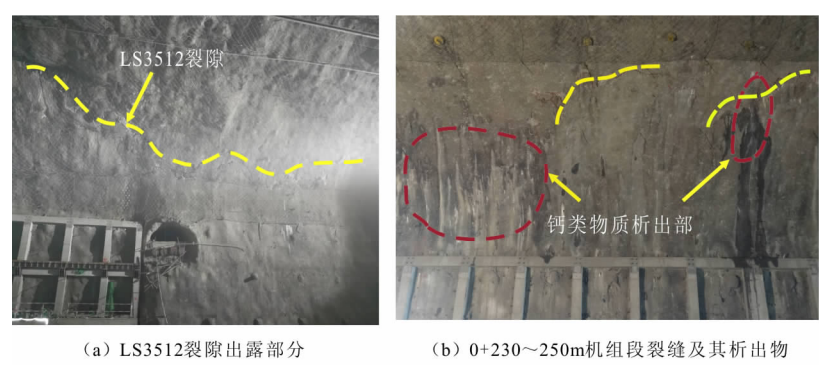
除开挖过程出现片帮、外鼓,顶拱在第一层开挖完毕后还陆续出现大量裂隙。经现场勘探,主厂房区域出现12条裂缝,绝大部分出现在上游部位,与片帮发育位置基本一致,其规模不等。出露部位粗糙、不规则并存在大量混凝土掉块现象,其走向基本沿着N40°E~N70°,倾向上游,如图4(a)所示。此外在裂隙周围往往伴有水渗漏,并伴随大量的钙类物质析出,如图4(b)所示,这说明这些裂隙深度较大,与地勘报告结论一致。

图 4 主厂房上游拱肩裂缝

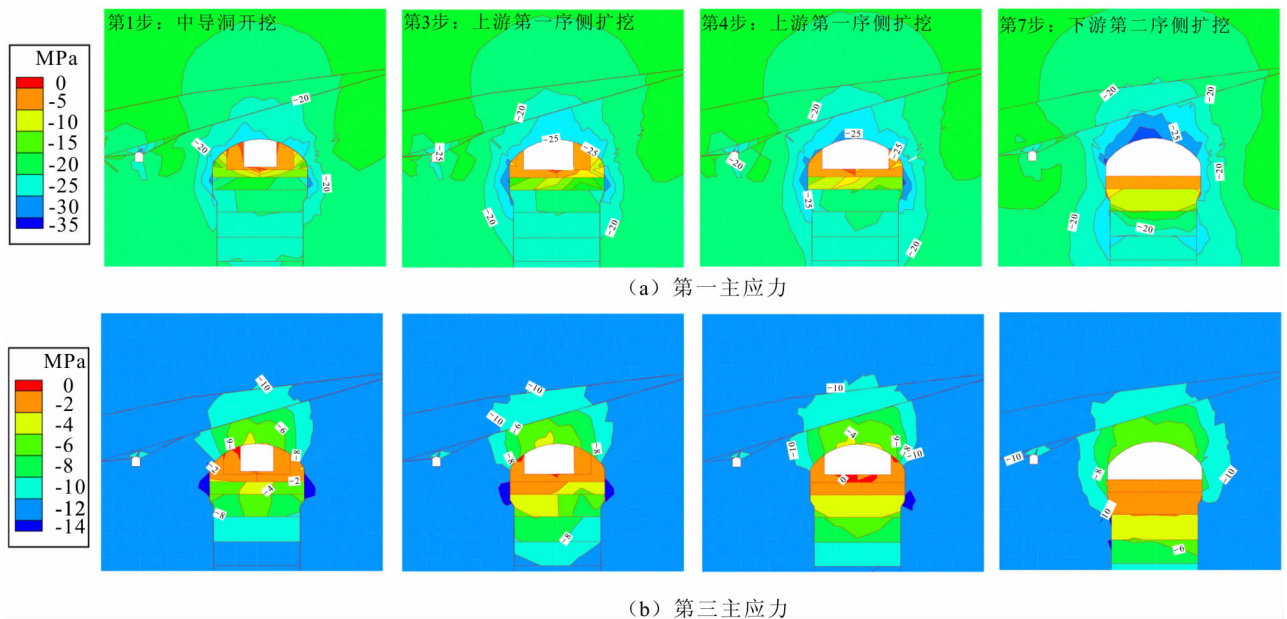
图 7 开挖过程中主应力分布图

图,随着开挖的进行,应力不断进行自我调整。由图 7(a)可以看出,开挖区域边墙及地板第一主应力降低;整体上顶拱拱弧线周围第一主应力集中,随着开挖的进行,第一主应力调整区随着开挖区域的扩大向四周扩展,主要表现为顶拱应力集中区域不断扩大,其最大值不断增大,最大应力出现在顶拱偏上游位置,最大值达到 30MPa。由图 7(b)得知,中导洞开挖之时,其上游第三主应力显著降低,甚至出现负值;在整个区域第三主应力都出现卸荷状态,并且卸荷程度由开挖区域向外逐渐降低,其顶拱部分卸荷最为严重。整体上,第一主应力集中区域出现在主厂房顶拱偏上游区域;而第三主应力最小值也集中分布于上游区域。这与片帮分布基本一致。

主应力集中而第三主应力卸荷的状态,例如在第三步上游第二序开挖时,上游开挖面与顶拱相接的地方,第一主应力集中,高达 25 MPa;第三主应力降低,甚至于出现拉应力。室内获取各类玄武岩单轴

抗压强度  $\sigma_c$  介于 75 ~ 199 之间,其部分区域( $\sigma_1 - \sigma_3$ )/ $\sigma_c \geq 0.33$ 。Martin 等<sup>[2]</sup>通过对深部结晶岩体的片帮破坏特征研究发现,当某一开挖截面内的最大切向边界应力与岩块单轴抗压强度的比值  $\theta_{\max}/\sigma_c \geq 0.4 \pm 0.1$  时,开挖面上会出现应力诱发的脆性破坏。可见主厂房第一层开挖期间,由于应力调整,使得顶拱区域出现应力集中,超过岩体承受能力,进而发生片帮行为。

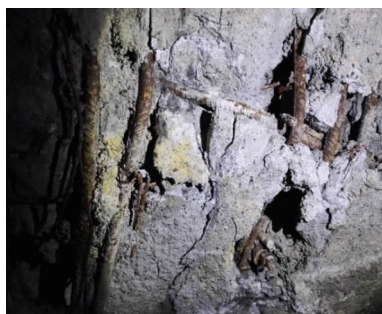
经过现场勘探与查阅地勘报告发现,主厂房顶拱破坏的位置往往存在地质缺陷,特别是长大裂隙,如 LS3152、LS3253、LS3253 多个长大裂隙。主厂房原本第一主应力方向为 N30° ~ 50°,倾角 5° ~ 13°,其方向与主厂房轴线连线基本一致,但是受开挖作用影响,应力调整,临近主厂房位置最大应力与主厂房横截面垂直,并不断聚集,而长大裂隙附近围岩承载力较低,导致岩体弯折外鼓以及塌落等破坏,出现钙类物质析出及渗水现象,图 8 即为二次应力分布与裂隙共同导致的主厂房钢筋外露变形。另一方面,由于围岩软弱区域岩体较弱,围岩外力将转移至上游其他区域,导致主厂房顶拱外鼓以及片帮等破坏,如图 3(a)所示。由于裂隙主要分布于主厂房上游,主厂房上游成型明显劣于主厂房下游部位。

图 8 主厂房上游侧桩号 0+50 m 附近钢筋外露变形
