顺直分汊河段枢纽施工及运行初期河床变形规律分析

摘要: 针对顺直分汊河段坝下河床在枢纽运行初期河床变形剧烈影响通航的问题, 本文以沅水末级梯级桃源枢纽为例, 在搜集施工期及运行初期水文资料、遥感图像以及实测地形资料的基础上, 进行了河床演变分析。分析结果表明, 坝下河床粗化后以推移质运动为主, 且河床粗化始于枢纽施工期; 运行期同期来流空间分布变化、施工导流束窄或封堵支汊、无序人工采砂对坝下河床重塑有较大影响, 其中施工导流、人工采砂对河床的影响随机性较强, 可预测难度较大。

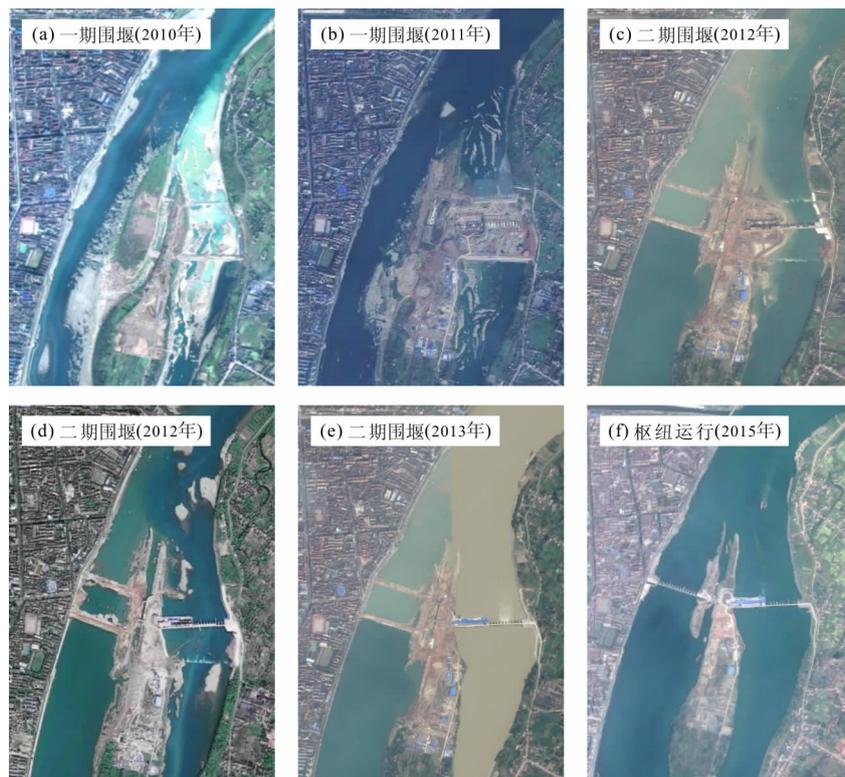
图1 桃源枢纽建设期及施工期遥感影像

桃源枢纽所在河段为分汊河段,河心有两座相连的江心洲(双洲岛)。枢纽建设前,左槽顺直开阔,中枯水期左槽分流量大于右槽;右槽中下部有一浅滩,枯水期河槽蜿蜒曲折。桃源枢纽坝址布置于分汊河段中下部,船闸位于双洲岛的左侧,电站厂房紧依双洲岛右侧布置,泄水闸分别布置于左右两侧主槽。左槽为14孔泄水闸,右槽11孔泄水闸,闸孔净宽 $20\ \text{m}^{[14]}$ 。桃源枢纽施工期及运行初期历史遥感影像见图1。

围堰施工一期右槽截流, 导致汛期洪水集中走左槽, 覆盖层被冲走、河床下切。从图7典型断面AL-AL'对比可知, 除因工程疏浚导致起点距390m处局部河床下切8.1 m外, 其余区域均因右槽截流导致河床下切, 平均下切深度3.5m, 枢纽建设前后有效过流面积增幅达21%。从图1中2011年与2012年遥感影像对比也可看出, 双洲左侧沙波状浅滩范围收缩, 河床下切。

围堰二期施工导致右槽冲深扩展, 原右槽坝址附近浅滩消失, 河槽冲刷下切, 最大冲深3.7 m, 工程前后10年一遇洪水位降低0.39 cm, 湿周增加13%。且起动的泥沙集中淤积在下游汇流区及左侧边滩处, 形成多个不规则浅滩, 见图1(2012年)。

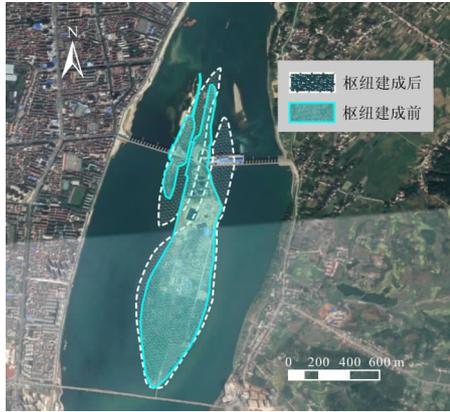
图 2 工程前后江心洲范围对比

左槽有效河宽束窄:桃源枢纽布置于双洲尾部,船闸位于左洲洲面,电站位于右洲洲尾。图2为桃源枢纽建成前、后江心洲范围对比图。由图2可知,

工程建成后船闸下引航道直线段外挑。与工程前左洲尾部浅滩相比,船闸下引航道外挑约135m,左槽河宽束窄14.7%。

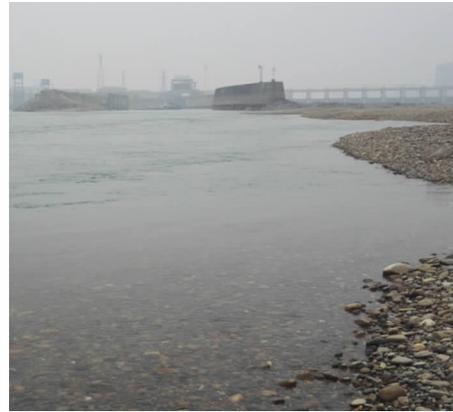
图 3 桃源枢纽坝下河床实拍图

河床粗化:因采砂及来流空间分布调整,导致河床覆盖层被冲刷,坝下河床明显粗化。桃源枢纽建设前河床覆盖层中值粒径 $d_{50} = 1.75\ \text{mm}$ 。图3为工程建设前桃源枢纽坝下河床实拍图。

根据2016年年底实测资料以及实地踏勘发现,目前河床覆盖层以少沙、无沙的卵砾石为主(见图3),坝下各采样点覆盖层粒径基本在17mm以上,各测点平均中值粒径可达 $d_{50} = 35\ \text{mm}$ 。

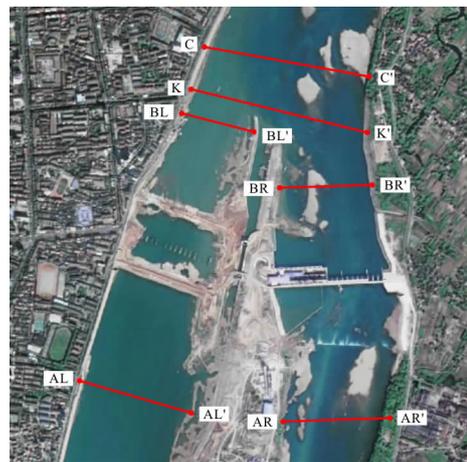
图 4 典型断面布置图

为分析施工期河床变形规律,分别在坝址上、下游布置 6 个典型断面,各典型断面布置如图 4 所示。对比工程建设前(2010 年)与工程建设后(2015 年)的实测地形图,对施工期河床变形情况分述如下。

图5为枢纽建设前后BR-BR'断面河床形态对比图, BR-BR'断面位于坝下右汊出口处(见图4)。图6为枢纽建设前后C-C'断面河床形态对比图, C-C'断面位于坝下分汊河段汇流区(见图4)。

图 13 为运行初期左汉坝下 BL - BL' 断面河床变化对比图,图 14 为运行初期汇流区 K - K' 断面河床变化对比图。各典型断面平面位置见图 4。由图 13、14 可知:运行初期因船闸下引航道左导墙外挑,左汉有效过流宽度束窄,汉道内中部及左侧河床刷深。左汉的右侧因外挑导墙掩护,河床基本稳定。左槽河床冲起的泥沙在汇流区进入航槽,形成泥沙淤积碍航。

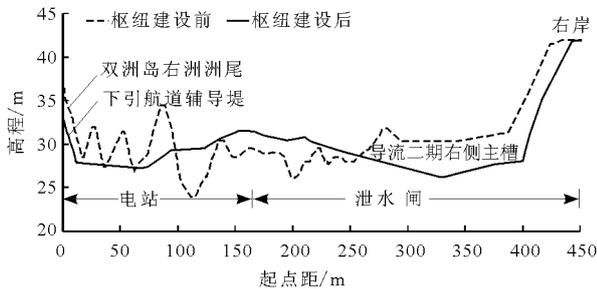
图5 枢纽建设前后 BR-BR'断面河床形态对比图

施工期因人工采砂弃渣导致右槽出口处形成多处长条状沙陇, 弃渣沙陇最大可高出原河床9 m(见图5)。右槽截流期, 弃渣沙陇散乱分布, 甚至封堵右汊出口。枢纽建设前, 左右两汊总有效过流面积7 532 m², 而二期围堰施工初期右汊有效过流面积仅4 531 m², 减幅达40%。因沙陇突出河床, 且密实度较低, 一期围堰拆除后, 河床迅速坦化, 有效过流面积增加约12%, 大量泥沙被带入支汊出口处的汇流区, 形成淤积(见图6), 平均淤积厚度达4.7 m。

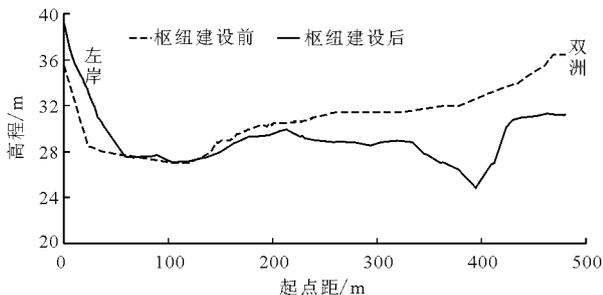
图7 枢纽建设前后 AL-AL'断面河床形态对比图

图7为枢纽建设前后AL-AL'断面河床形态对比图, AL-AL'断面位于桃源枢纽坝上左汊, 由图7可知:

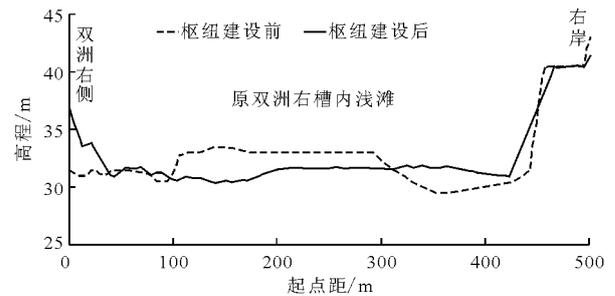
图8 枢纽建设前后 AR-AR'断面河床形态对比图

图8为枢纽建设前后AR-AR'断面河床形态对比图, AR-AR'断面位于桃源枢纽坝上右汊, 由图8可知:

左槽只布置有14孔泄水闸, 泄流水流均匀, 左槽表现为深槽合并, 深泓呈现从两侧向中间运动的趋势(见图8与9)。右侧因施工期泄水闸段曾单独开闸度汛, 同时枯期仅电站泄流, 分别在电站尾水下游以及泄水闸下游形成两个靠岸的深泓。深泓的重

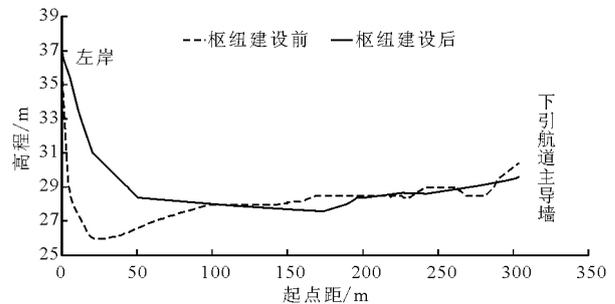
图9 枢纽建设前后 BL-BL'断面河床形态对比图

图9为枢纽建设前后BL-BL'断面河床形态对比图, BL-BL'断面位于桃源枢纽坝下左汊出口, 由图9可知:

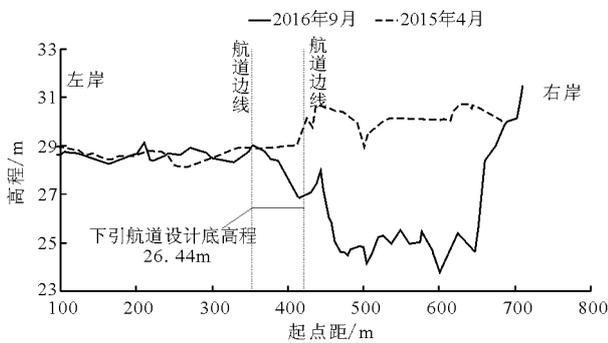
图 10 枢纽运行初期典型断面 C - C' 对比图

图 10 为桃源枢纽运行初期 2015 年 4 月与 2016 年 9 月典型断面 C - C' 对比图,由图 10 可知:

因人工无序采砂,坝下汇流区右侧河床大幅降低形成深潭。2015 年时河床左底右高,最大落差 1.8 m。至 2016 年 9 月,一年内形成一个长约 900 m,宽约 300 m,最大采砂深度达 6.3 m 的采砂坑,造成汇流区河床左高右低,断面横向落差约 4 m。因深槽吸流效应,采砂坑的出现导致下引航道口门区横比降较大,危及下引航道船舶通航安全;同时人工采砂导致坝下水位降落、航槽淤积,航槽水深严重不足,极大的限制该航段通航保证率。

设计航道标高 26.44 m,较两侧河床底约 2 m 左右,同时船闸口门区位于分汉河段的汇流区,泥沙易于堆积。从图 10 和 14 可以看出,2015 - 2017 年船闸口门区均有不同程度的航道回淤问题。其中 C - C' 断面处航道内来沙以从左侧进入航道的推移质泥沙为主(见图 10),K - K' 断面处航道内来沙以从右侧下引航道堤头进入航道的推移质泥沙为主(见图 14)。

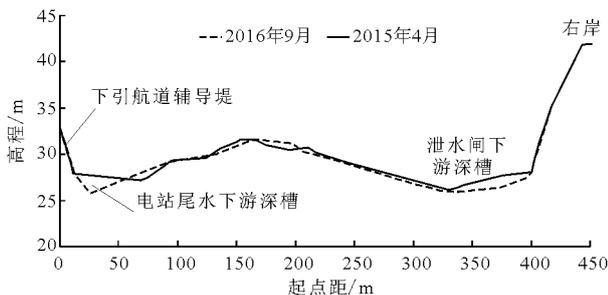
图 11 枢纽运行初期 BR - BR' 断面年际变化

受工程前后边界条件改变、人工采砂等因素影响,运行期电站下游形成一个较为明显的枯水深槽,沿船闸下引航道右侧辅导墙向下延伸,并在辅导墙堤头进入船闸口门区。图 11 和 12 分别为枢纽运行初期 BR - BR' 断面年际变化与年内变化图。由图 11、12 可知:枯水期电站尾流强度较大,2016 年年底实测水文资料显示,最大垂线平均流速可达 3.2 m/s,大于 10 年一遇洪水期河段最大垂平流速。

由于电站尾水水流强度较大,该枯期深槽形态呈逐年冲刷下切趋势,且主要集中在中枯水期电站发电的时段内,同时该深槽下切趋势在逐渐减缓。

因受电站尾水的冲击,下引航道右侧辅导堤冲刷破坏约 100 m,运行初期电站下游河床平均下切 1.9 m。坝体土方以及深槽起动的泥沙输移至口门区造成航道大范围回淤,严重影响船舶通航。船闸下引航道口门区航道已开展多次应急抢通疏浚,疏浚后航道迅速回淤,水深仍无法达到设计要求。
