# 白鹤滩水电站左岸地下厂房围岩破坏研究

## Study on damage mechanism of surrounding rock at the underground powerhouse of Baihetan hydropower station

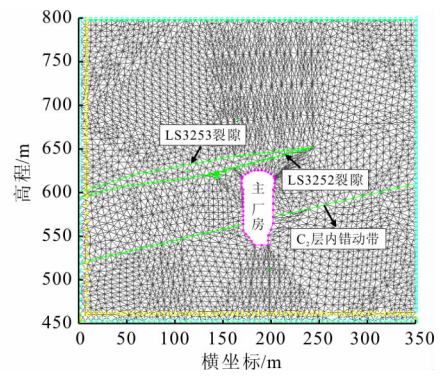
图 5 左岸地下厂房模型

模型图如图5,X轴沿水流方向,Y轴沿竖直方向,模型尺寸为350 m(水流方向)×350 m(竖直方向),包含块体18个,节点5 026个,网格9 321个。其中岩体采用Mohr-Coulomb本构模型,错动带及裂隙采用Joint area contact-coulomb slip本构模型。

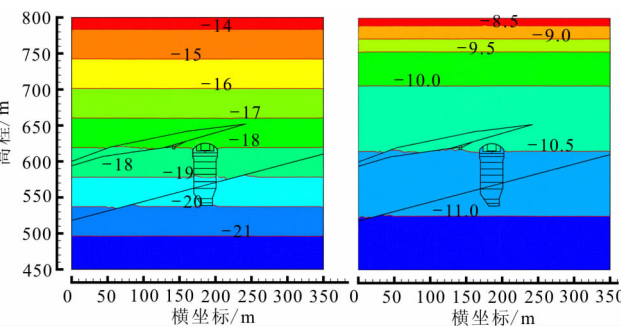
图 6 左岸地下厂房初始应力场(单位:MPa)

4.1.2 计算结果分析 通过计算得到初始应力分布如图 6 所示,厂区初始应力场与地勘报告给出的基本一致。
